## **BAB IV**

### **ANALISIS DAN PEMBAHASAN**

#### **A. Pengujian Dengan *Bending Test***

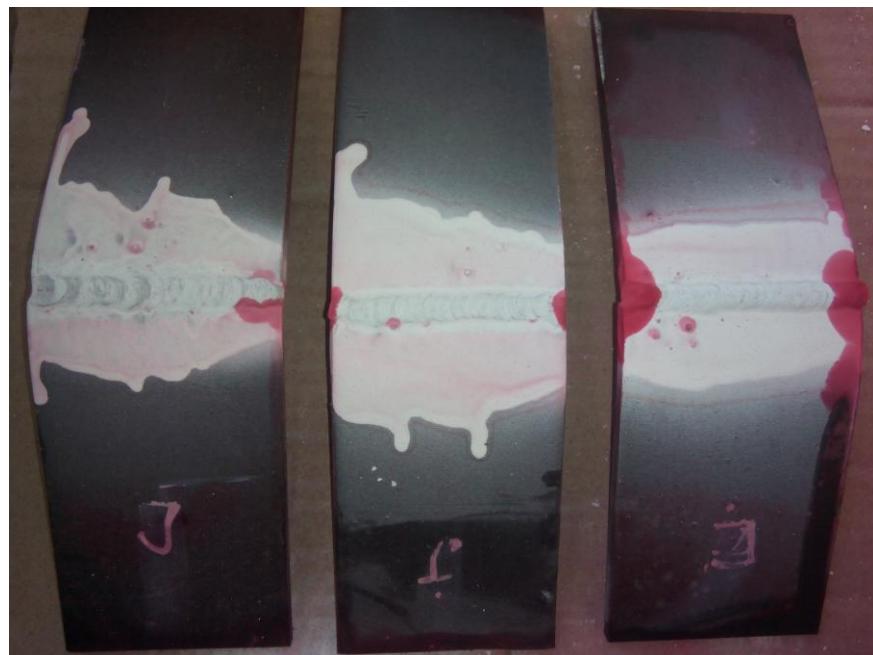
1. Benda uji 6 mm sebanyak 3 buah dengan ukuran 120 mm X 70 mm, dengan kampuh J hasil pengujian dengan bending test adalah rusak, terdapat retak atau kerusakan pada daerah las-lasan dan daerah HAZ.
2. Benda uji 6 mm sebanyak 3 buah dengan ukuran 120 mm X 70 mm, dengan kampuh V hasil pengujian dengan bending test adalah baik, karena tidak terdapat retak atau kerusakan pada daerah las-lasan dan daerah HAZ.
3. Benda uji 6 mm sebanyak 3 buah dengan ukuran 120 mm X 70 mm, dengan kampuh U hasil pengujian dengan bending test adalah baik, tidak terdapat retak atau kerusakan pada daerah las-lasan dan daerah HAZ.
4. Benda uji 6 mm sebanyak 3 buah dengan ukuran 120 mm X 70 mm, dengan kampuh I hasil pengujian dengan bending test adalah baik, tidak terdapat retak atau kerusakan pada daerah las-lasan dan daerah HAZ.

Gambar 4.1. Hasil Uji Bending Kampuh J

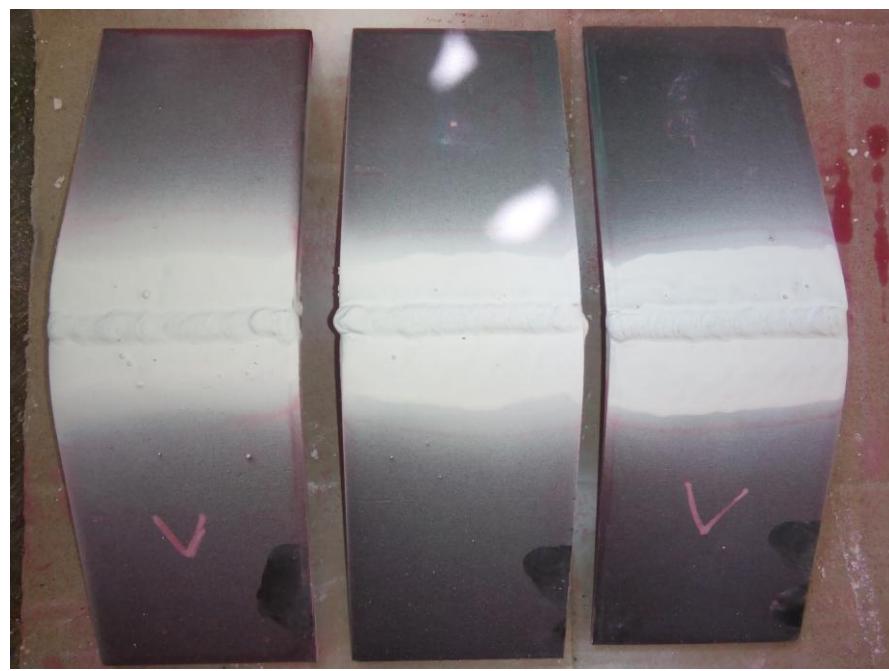
Gambar 4.2. Hasil Uji Bending Kampuh V

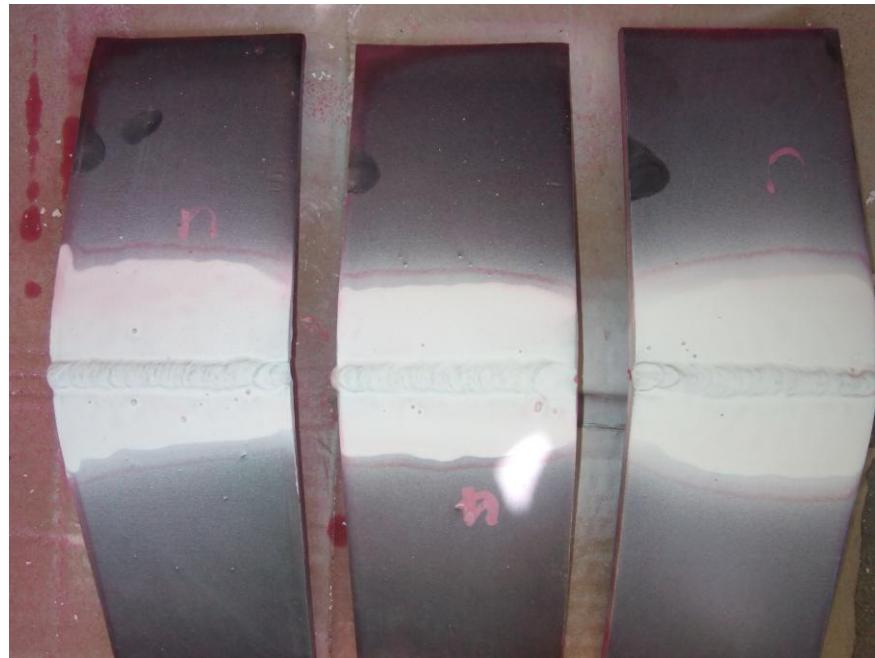
Gambar 4.3. Hasil Uji Bending Kampuh U

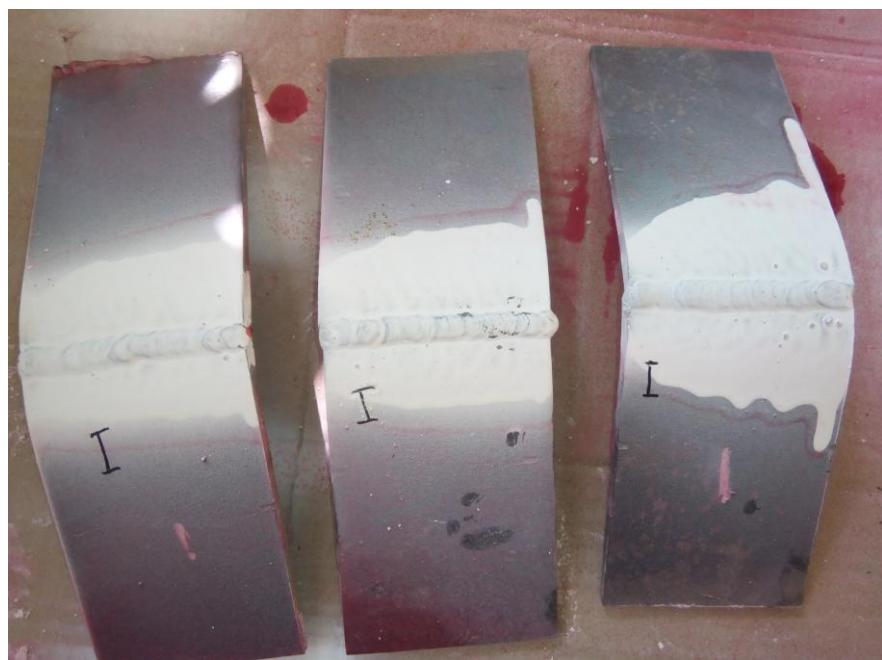
Gambar 4.4. Hasil Uji Bending Kampuh I

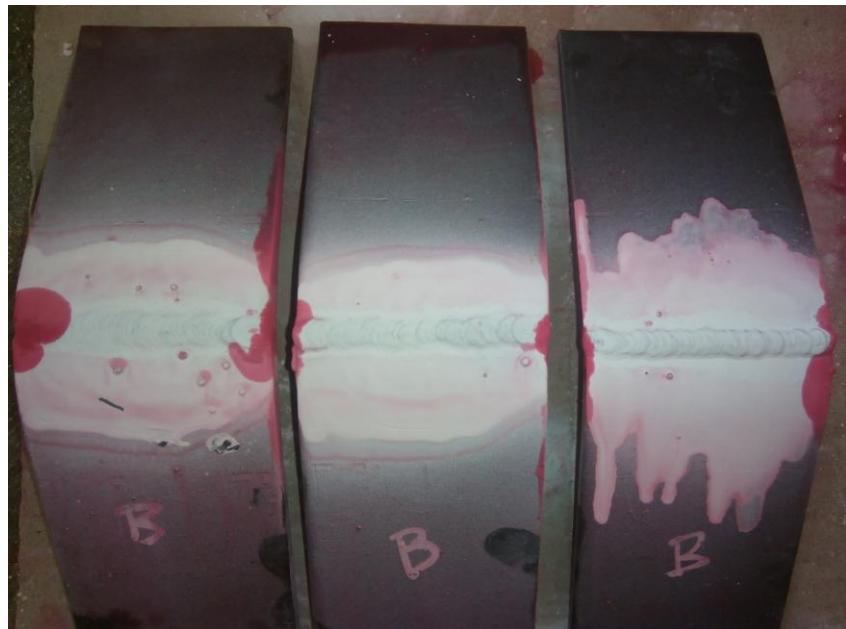
5. Benda uji 6 mm sebanyak 3 buah dengan ukuran 120 mm X 70 mm, dengan kampuh BEVEL hasil pengujian adalah rusak, karena terdapat retak atau kerusakan pada daerah las-lasan dan daerah HAZ.

Gambar 4.5. Hasil Uji Bending Kampuh Bevel
