**ANALISIS KONDISI PERANGKAT HUBUNG BAGI  
TEGANGAN RENDAH (PHB-TR) GARDU DISTRIBUSI  
WILAYAH CILEDUG**

**SKRIPSI**

**Disajikan sebagai salah satu syarat  
untuk memperoleh gelar Sarjana Pendidikan  
Program Studi S1 Pendidikan Vokasional Teknik Elektro**

**UNIVERSITAS NEGERI JAKARTA**

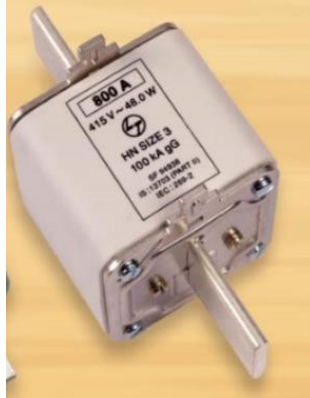
**Gambar 2.3. NH Fuse**

N = *Nieder Spannung* = tegangan rendah

H = *Hoch Leistung* = arus besar

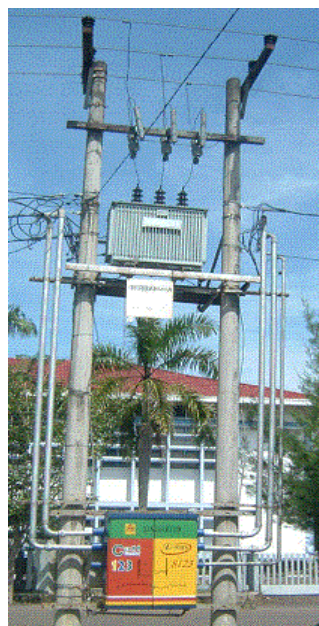
**Gambar 2.8 Gardu Portal SUTM**

Umumnya konfigurasi gardu tiang yang dicatu dari Saluran Udara Tegangan Menengah (SUTM) adalah T-section dengan peralatan pengaman Pengaman Lebur *Cut-Out* (FCO) sebagai pengaman hubung singkat transformator dengan elemen pelebur dan *Lightning Arrester* (LA) sebagai sarana pencegah naiknya tegangan pada transformator akibat surja petir.

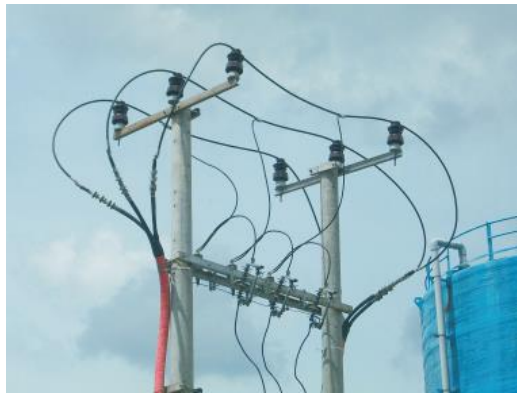
**Gambar 2.9. Gardu Portal SKTM**

Sedikit berbeda dari gardu portal SUTM yang menggunakan *Lighting Arrester (LA)*, peralatan *switching incoming-outgoing* (proteksi) gardu portal Saluran Kabel Tanah Tegangan Menengah (SUTM) berupa Pemutus Beban atau LBS (*Load Break Switch*) atau Pemutus Beban Otomatis (PBO) atau CB (*Circuit Breaker*) yang bekerja secara manual (atau digerakkan dengan *remote control*).

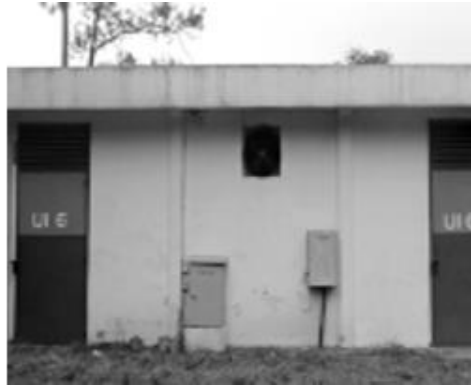
**Gambar 2.10. Gardu Beton**

Seluruh komponen utama instalasi yaitu transformator dan peralatan *switching/proteksi*, terangkai di dalam bangunan sipil yang dirancang, dibangun dan difungsikan dengan konstruksi pasangan batu dan beton (*masonry wall building*).

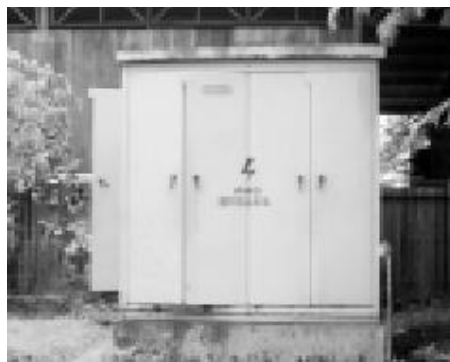
**Gambar 2.11. Gardu Kios**

Gardu dengan tipe kios adalah bangunan yang dibuat dipabrik (prefabricated) dari konstruksi baja, fiberglass, atau kombinasinya yang dapat dirangkai di lokasi rencana pembangunan gardu distribusi. Ada beberapa jenis dari kombinasi gardu kios diantaranya kios kompak dan kios bertingkat.

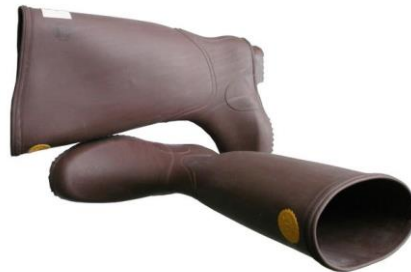
**Gambar 3.3. Sepatu 20 kv**

Sepatu yang terbuat dari bahan karet dan campuran bahan lain yang kekuatan / ketahanan sengatan listrik maximal 20 kv,

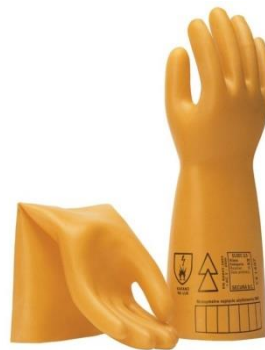
**Gambar 3.4. Sarung tangan 20 kv**

Sarung tangan berbahan karet tebal yang dapat digunakan untuk melindungi diri pemakainya dari sengatan listrik max 20 kv. Sangat cocok digunakan untuk pekerjaan yang bersentuhan langsung dengan medan listrik bertegangan tinggi.

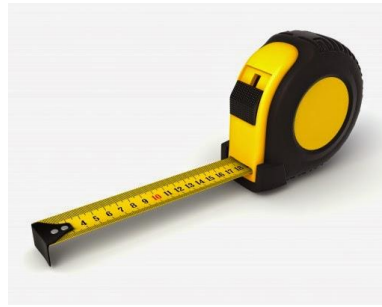
**Gambar 3.5. Meteran**

Sebagai pita ukur atau tape atau bisa disebut juga sebagai Roll Meter ialah alat ukur panjang yang bisa digulung, dengan panjang 25 – 50 meter. Meteran ini digunakan untuk mengukur jarak antar penghantar fasa dan ketinggian

grounding. Ketelitian pengukuran dengan rollmeter hingga 0,5 mm.

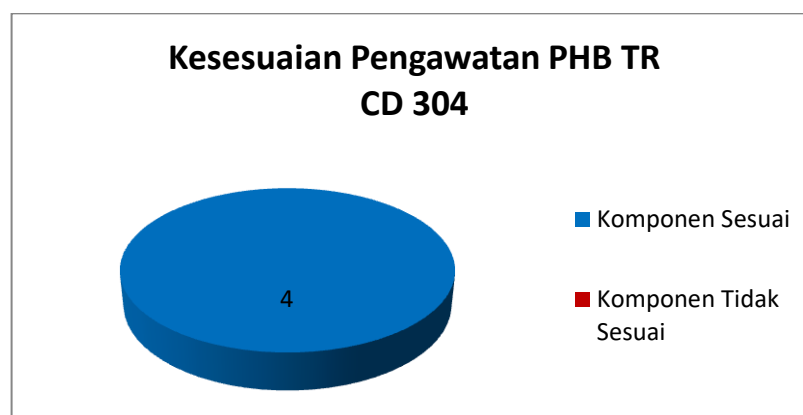
**Gambar 4.14. Diagram Kesesuaian Pengawatan PHB TR Gardu CD 304**

Pada gambar 4.14. dapat dilihat bahwa jumlah komponen pengawatan Perangkat Hubung Bagi Tegangan Rendah Gardu CD 304 sudah sesuai dengan SPLN D3.016-2:2013. Hal ini didapatkan dari hubungan antara kabel dari trafo sekunder dan busbar kolektor dilengkapi dengan plat atau terminal penghubung, yang membuat hubungan dari trafo sekunder dengan Perangkat Hubung Bagi

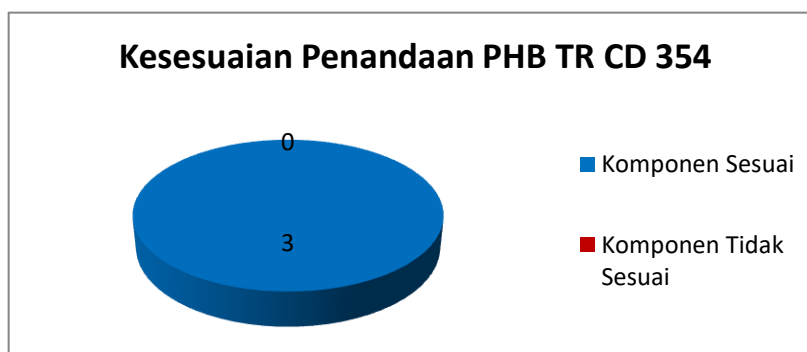
**Gambar 4.16. Diagram Kesesuaian Penandaan PHB TR Gardu CD 354**

Pada gambar 4.16. dapat dilihat bahwa jumlah komponen penandaan Perangkat Hubung Bagi Tegangan Rendah Gardu CD 354 yang sesuai dengan SPLN D3.016-2:2013 yaitu sebanyak 3 komponen. Hal ini didapatkan dari Penandaan tiap fasa pada busbar berwarna merah, kuning, dan hitam. Busbar netral didapatkan penandaan dengan cat berwarna biru, serta luas dari tempat penandaan seluas busbar.

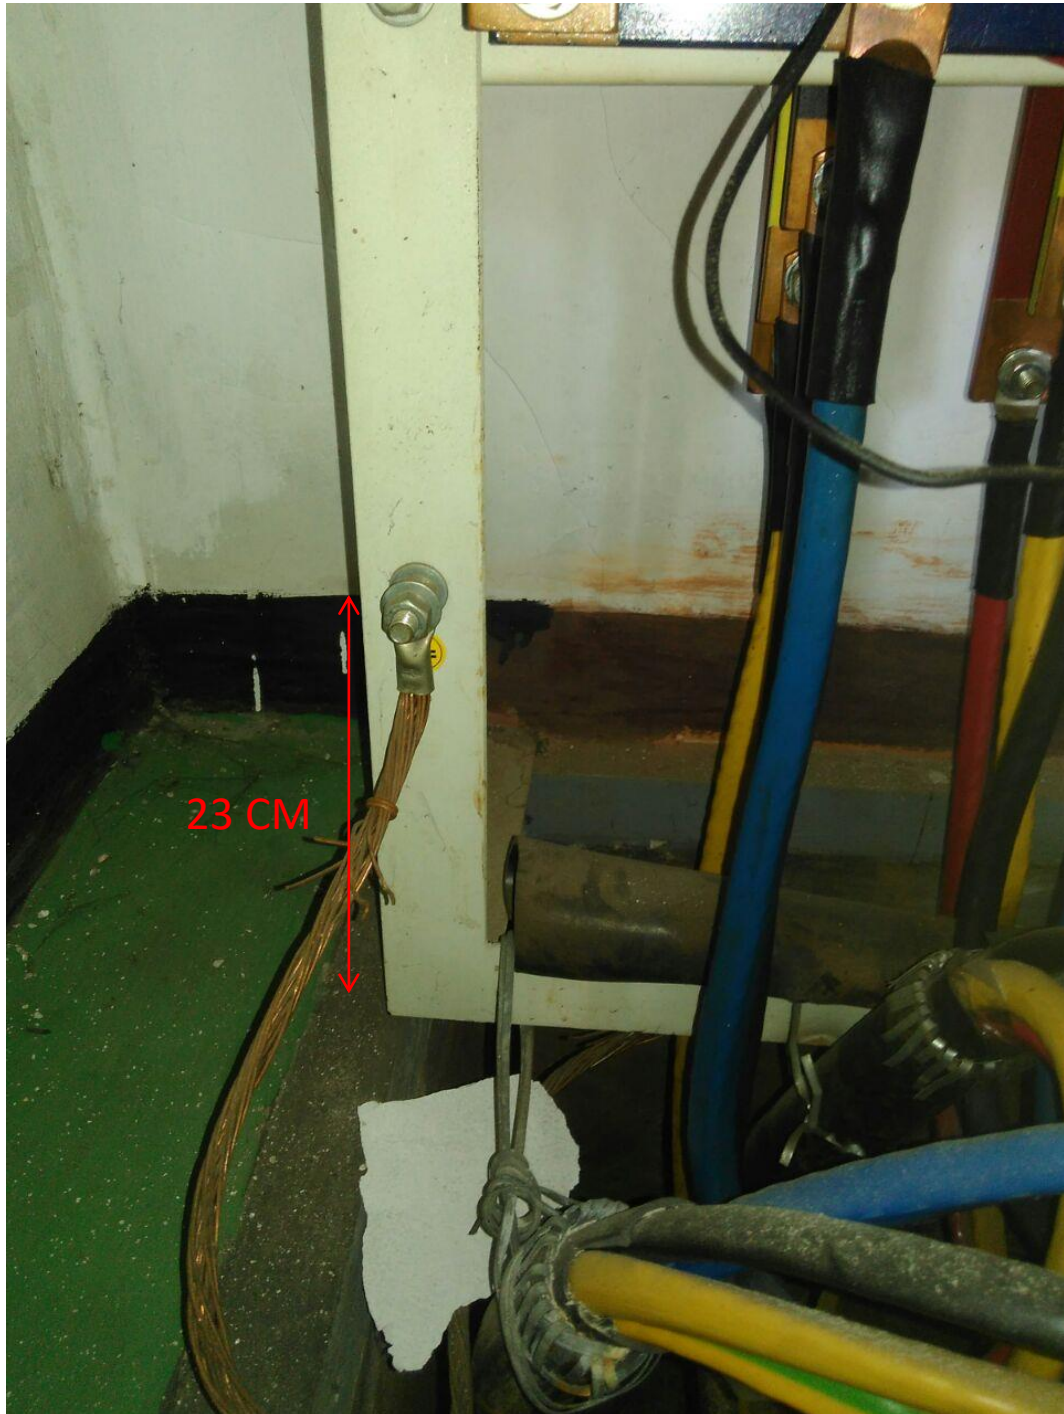
CD 183

## LAMPIRAN KONDUKTOR PEMBUMIHAN

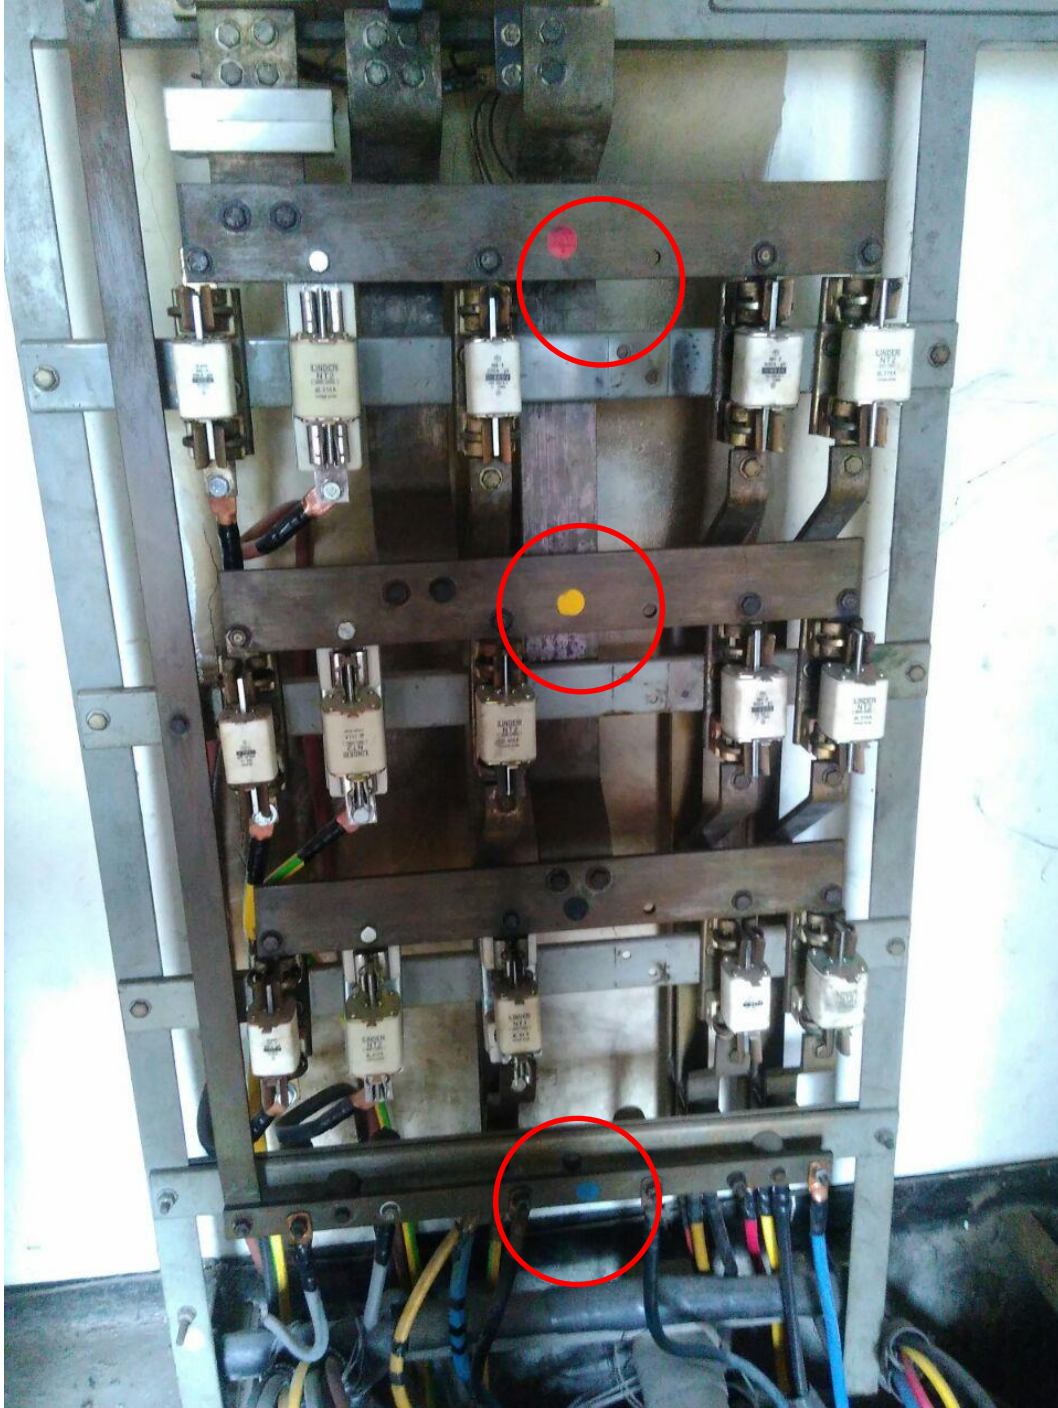
CD 144

## LAMPIRAN PENANDAAN FASA
