BAB I

PENDAHULUAN

1.1. Latar Belakang Masalah

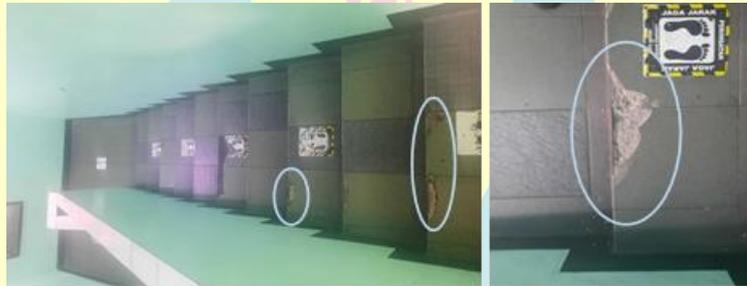
Gambar 1.1 Keramik Lantai Pecah dan Gompal

Kondisi Gedung MI Al-Khairiyah menunjukkan adanya sejumlah kerusakan di beberapa bagian bangunan, seperti lantai keramik yang pecah dan gompal, cat dinding yang kotor dan mengelupas, serta terdapat *defect* pada bagian luar daun pintu. Pada Gambar 1.1 terdapat gambar yang menunjukkan keramik lantai yang pecah dan gompal pada area tangga lantai 1 menuju lantai 2.

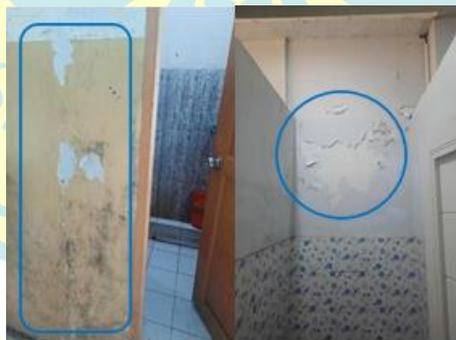
Gambar 1.2 Cat Pelapis Dinding Kotor dan Mengelupas

Selanjutnya, pada Gambar 1.2 menunjukkan bahwa pada area kamar mandi lantai dua, terdapat pengelupasan dan kondisi kotor pada cat pelapis dinding .
