# BAB I

## PENDAHULUAN

### 1.1 Latar Belakang Masalah

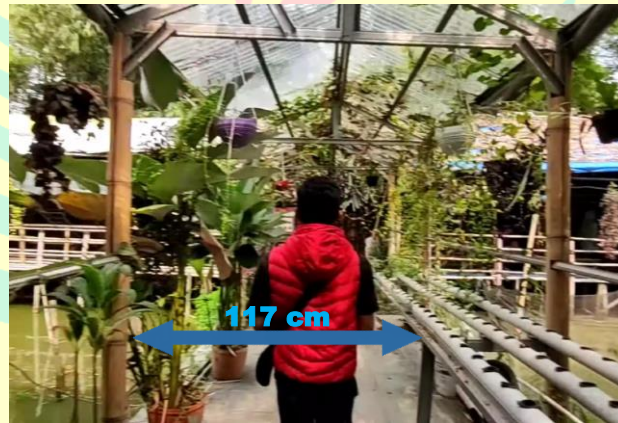
Gambar 1.3 Jalan utama yang menghubungkan restoran dan saung

Selain itu, pada jalan yang utama yang menghubungkan antara restoran dan area saung, ruang gerak untuk sirkulasi jalan yang berlawanan ukurannya tidak sesuai standar. Dikarenakan terdapat fasilitas estetika tanaman hidroponik, total ukuran eksisting (ukuran awal) ruang gerak jalan tersebut menjadi 117 cm. Menurut Pedoman Perencanaan Teknis Fasilitas Pejalan Kaki oleh Neufert (2002), lebar efektif jalur pejalan kaki adalah 60 cm per orang. Untuk pemilik restoran yang membawa makanan seperti piring, piring nampan, dll, disarankan untuk menambah 30 cm lagi, sehingga totalnya 90 cm per pejalan kaki. Oleh karena itu, lebar jalur pejalan kaki tidak memenuhi syarat minimal standar untuk menampung dua pejalan kaki yang berjalan membawa makanan dan berdampingan atau berpapasan tanpa bersentuhan.

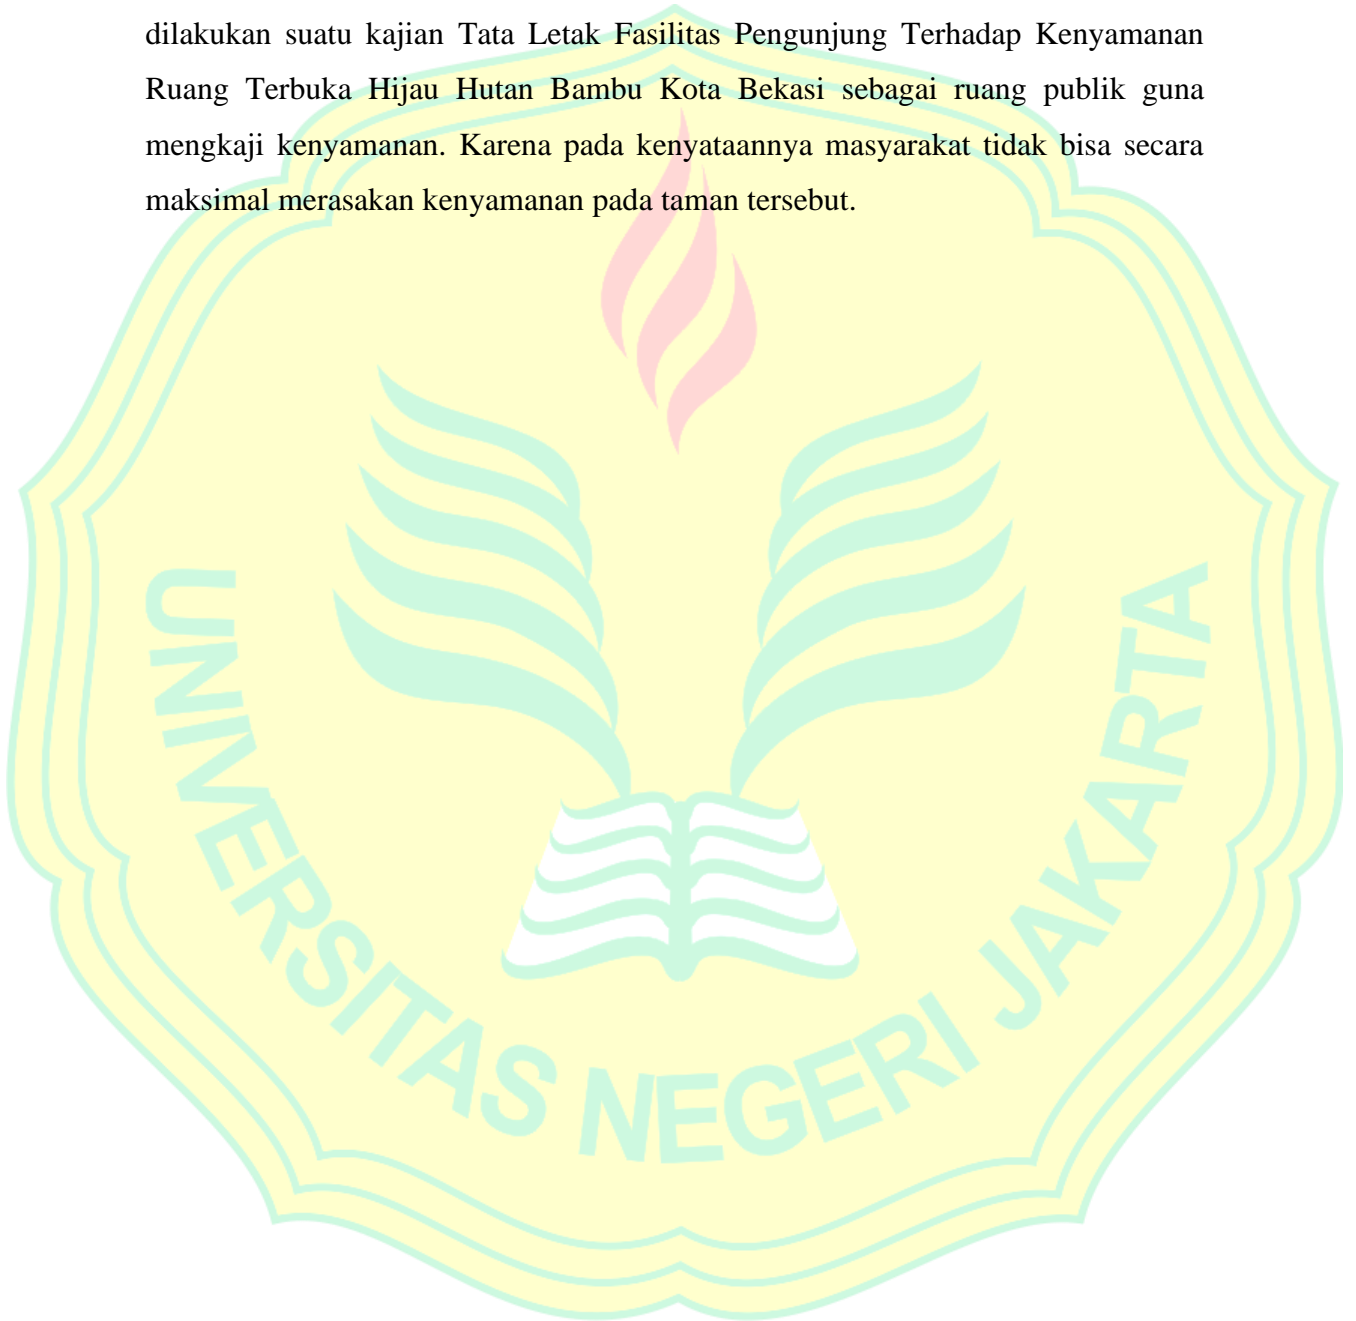
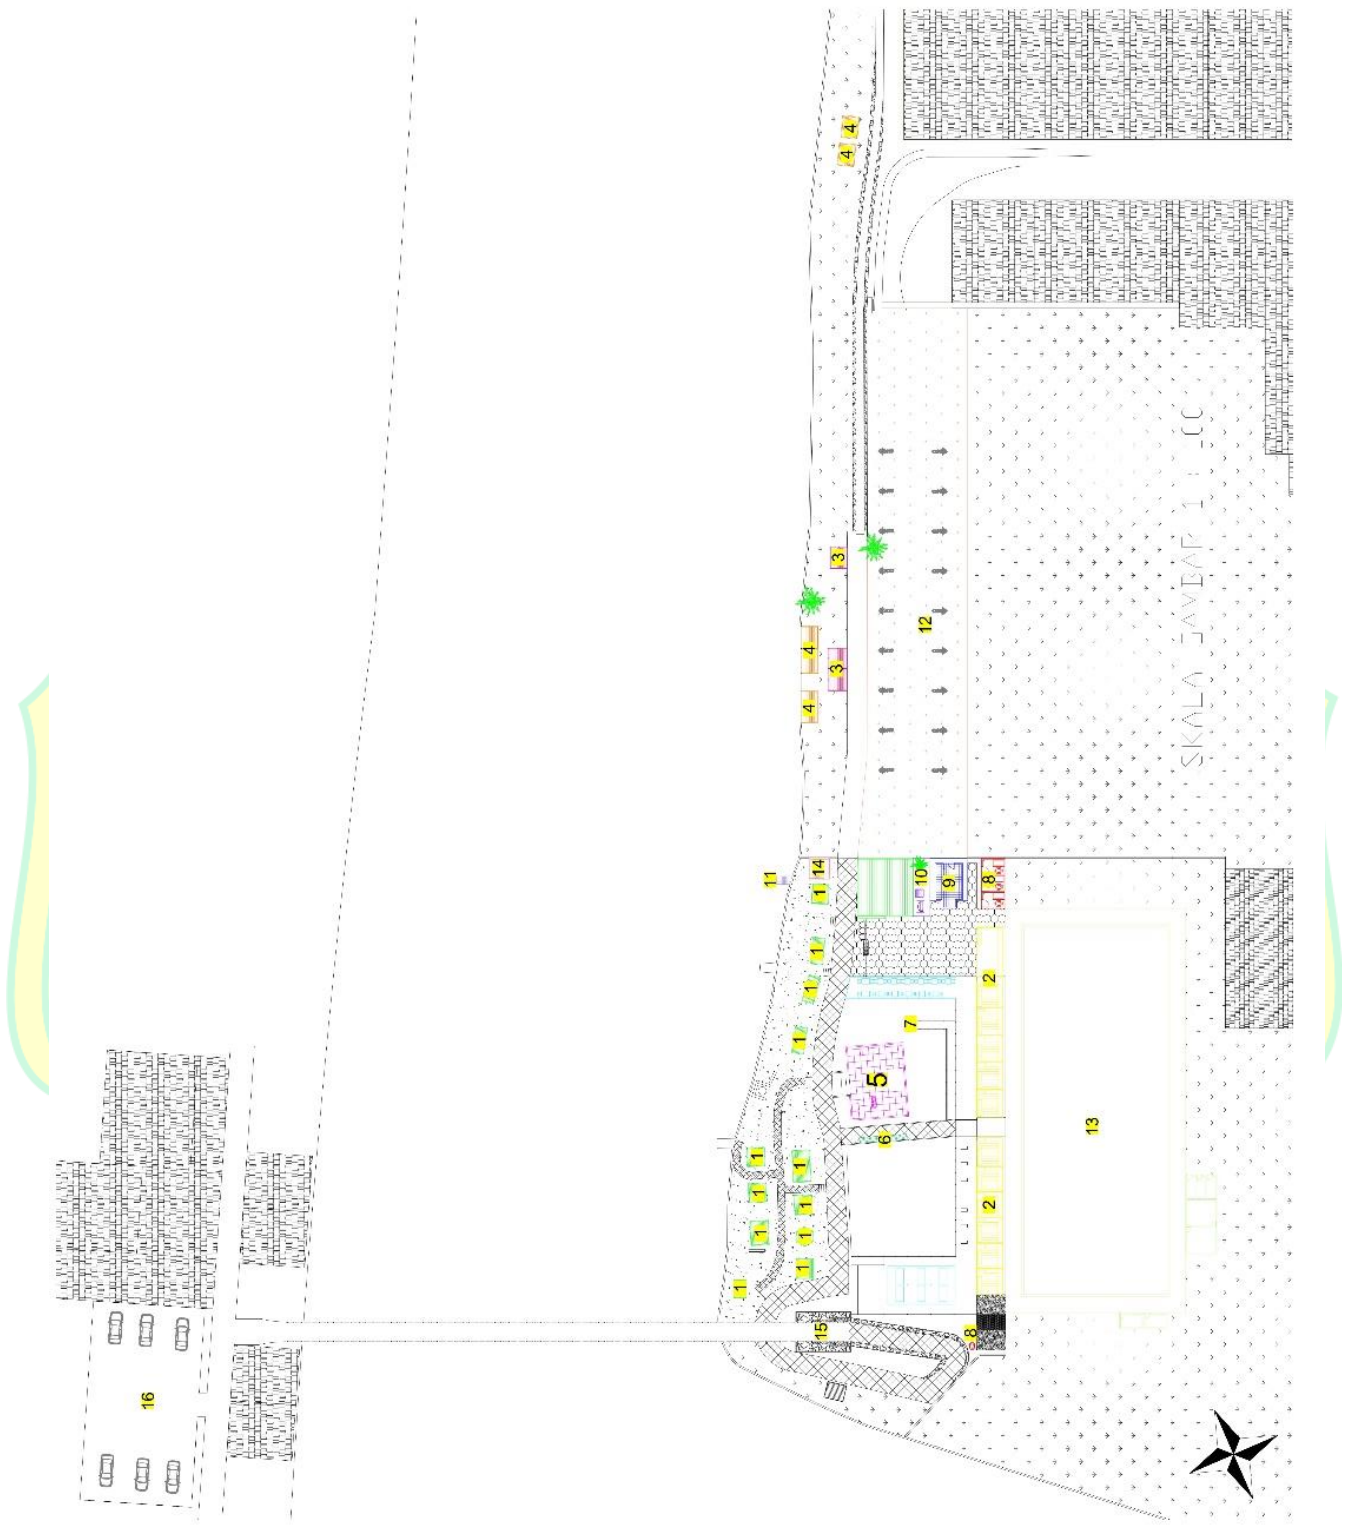
Gambar 1.4 Denah RTH taman hutan bambu bekasi

Table 1.1 Nama jenis bangunan dan fasilitas hutan bambu bekasi

No.	Nama bangunan/fasilitas
1	Saung Zona 1
2	Tenant Restoran
3	Tenant warung
4	Saung Zona 2
5	Panggung
6	Tanaman Hidroponik
7	Balon udara
8	Toilet
9	Musala
10	Area permainan anak
11	Dermaga Perahu
12	Parkir Motor
13	Area Pemancingan
14	Tiket Perahu
15	Jembatan
16	Parkir Mobil
