BAB I

PENDAHULUAN

Hujan deras yang mengguyur kota Jakarta dengan intensitas debit air saat ini terus meningkat. Akibatnya, Ketika terjadi hujan dengan intensitas tinggi terjadilah banjir salah satunya terdapat di Kelurahan Cipulir, Kecamatan Kebayoran Lama, tepatnya di Jalan Ciledug Raya Kota Jakarta Selatan. Jalan Ciledug Raya menjadi objek yang relevan untuk dianalisis mengingat data dari Badan Penanggulangan Bencana Daerah (BPBD) DKI Jakarta menunjukkan bahwa ruas jalan tersebut termasuk salah satu wilayah di Jakarta Selatan yang sering mengalami genangan banjir pada saat musim hujan. Daerah Jalan Ciledug Raya Kelurahan Cipulir secara universal digunakan sebagai akses jalan utama, pertokoan, dan perkantoran. Apabila banjir terus terjadi dan menggenangi wilayah ini, maka akan berdampak negatif terhadap aktivitas perekonomian setempat yang berpotensi mengalami hambatan. Berdasarkan permasalahan tersebut, penulis merasa perlu untuk melakukan kajian dengan judul 'Analisis Sistem Saluran Drainase di Jalan Ciledug Raya, Kelurahan Cipulir, Kecamatan Kebayoran Lama, Jakarta Selatan'.

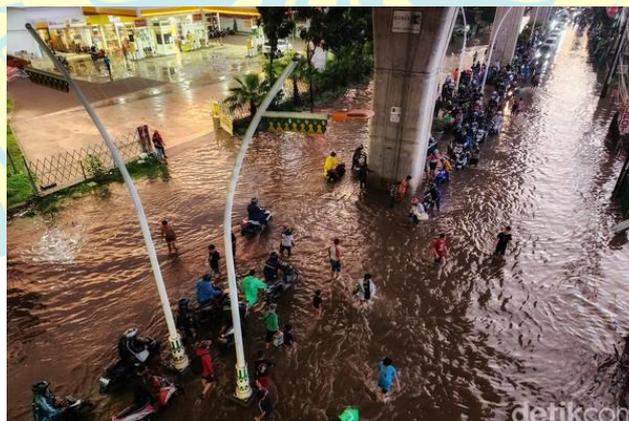
Gambar 1. 1 Banjir Tahun 2022

Jalan Ciledug Raya merupakan salah satu ruas jalan utama yang terletak di wilayah DKI Jakarta, dengan panjang sekitar 4,3 kilometer, membentang dari Kebayoran Lama Utara, Jakarta Selatan hingga Kreo Selatan, Kecamatan Larangan, Kota Tangerang. Sebagian besar segmen jalan ini berada dalam administrasi Jakarta Selatan dan melintasi enam kelurahan, yaitu Cipulir, Ulujami, Kebayoran Lama Utara, Petukangan Utara, Petukangan Selatan, dan Kreo Selatan. Jalan ini berfungsi sebagai koridor utama penghubung antara Kota Jakarta Selatan dan Kota Tangerang, yang menyebabkan tingginya intensitas lalu lintas dan kemacetan hampir setiap hari. Pada musim hujan, jalan ini kerap mengalami banjir akibat tingginya intensitas curah hujan, yang berdampak pada terganggunya arus lalu lintas. Kelurahan Cipulir, yang berada di Kecamatan Kebayoran Lama, merupakan kawasan dengan tingkat kepadatan permukiman yang tinggi dan termasuk wilayah yang rawan terhadap banjir atau genangan. Kelurahan ini memiliki jumlah penduduk sebesar 29.041 jiwa dengan luas wilayah 1,95 km², serta tingkat kepadatan penduduk mencapai 14.893 jiwa/km². Berdasarkan informasi dari portal berita detik.com, pada musim hujan tahun 2022, ketinggian genangan air di beberapa titik ruas Jalan Ciledug Raya mencapai antara 20 hingga 40 cm.

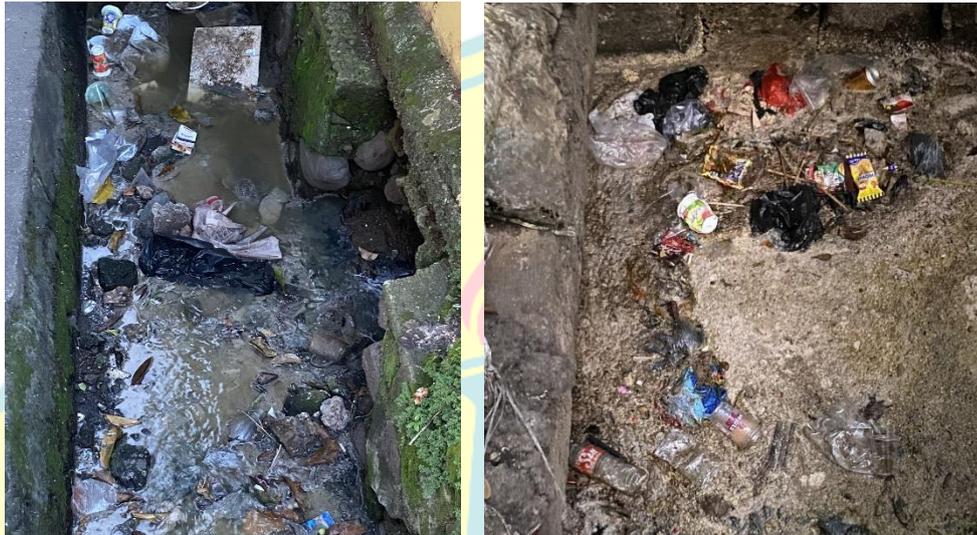
Gambar 1. 2 Kondisi Saluran Drainase Pada Ruas Jalan Ciledug Raya
(Sumber : Dokumentasi Pribadi)

pada sistem drainase. Saluran drainase yang terdapat di sepanjang ruas jalan ini termasuk dalam kategori saluran terbuka dan tertutup yang memiliki bentuk persegi panjang yang terus mengalami pendangkalan. Pendangkalan yang disebabkan akibat sedimentasi, sampah domestik dan material penyerta lainnya yang menyebabkan debit air saluran drainase menjadi tidak bebas mengalir sehingga menyebabkan air meluap ke ruas Jalan Ciledug Raya.
